Wohnung Musterstraße 12

Adresse	Musterstraße 12, 18055 Rostock
Auftraggeber	Familie Beispiel
Zeitraum	12.11.2026
Fotos	4
Baubegehungen	12.11.2026
Erstellt am	18.11.2026, 14:45 Uhr
Erstellt von	Erika Muster
Bemerkung	Beispiel-Bericht – alle Namen und Bilder sind erfunden.

Baubegehung

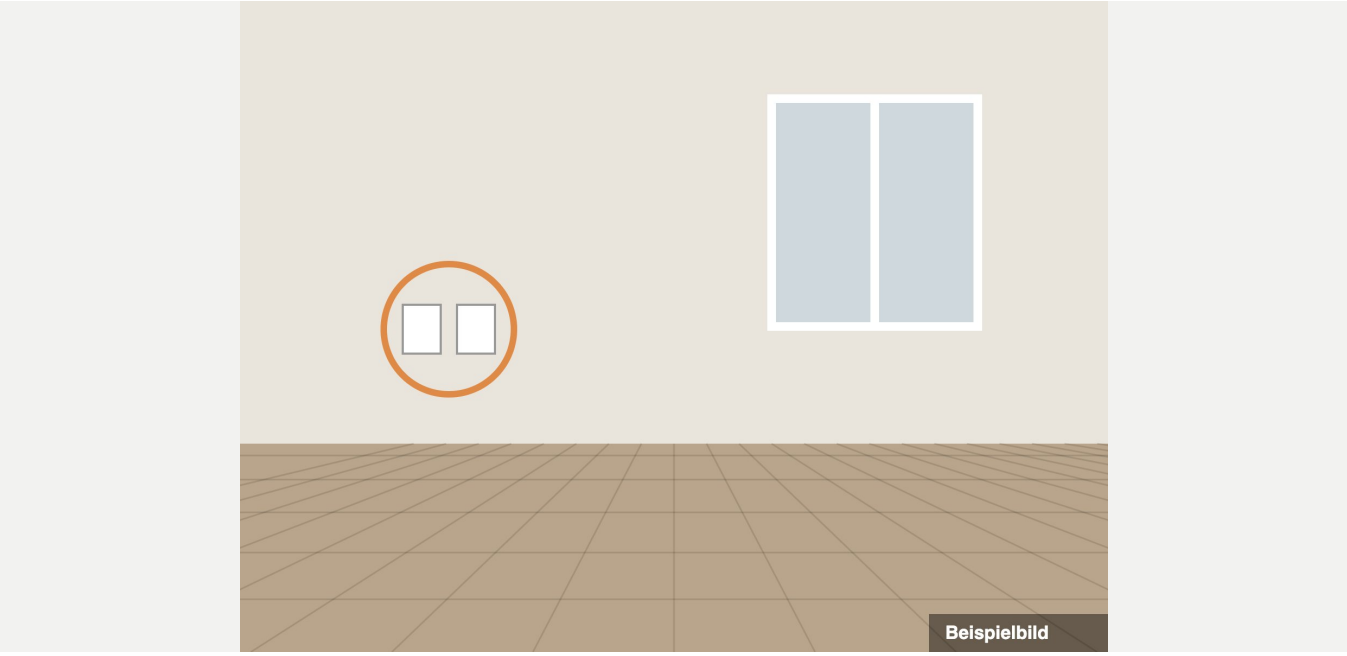
Foto 1 · 12.11.2026, 09:15 Uhr
Elektro – Steckdosen am Fenster 15 cm nach links versetzen (siehe Markmarkierung).

- Steckdosen Küche am Fenster versetzen
- Leerrohr für LED-Band im Flur prüfen

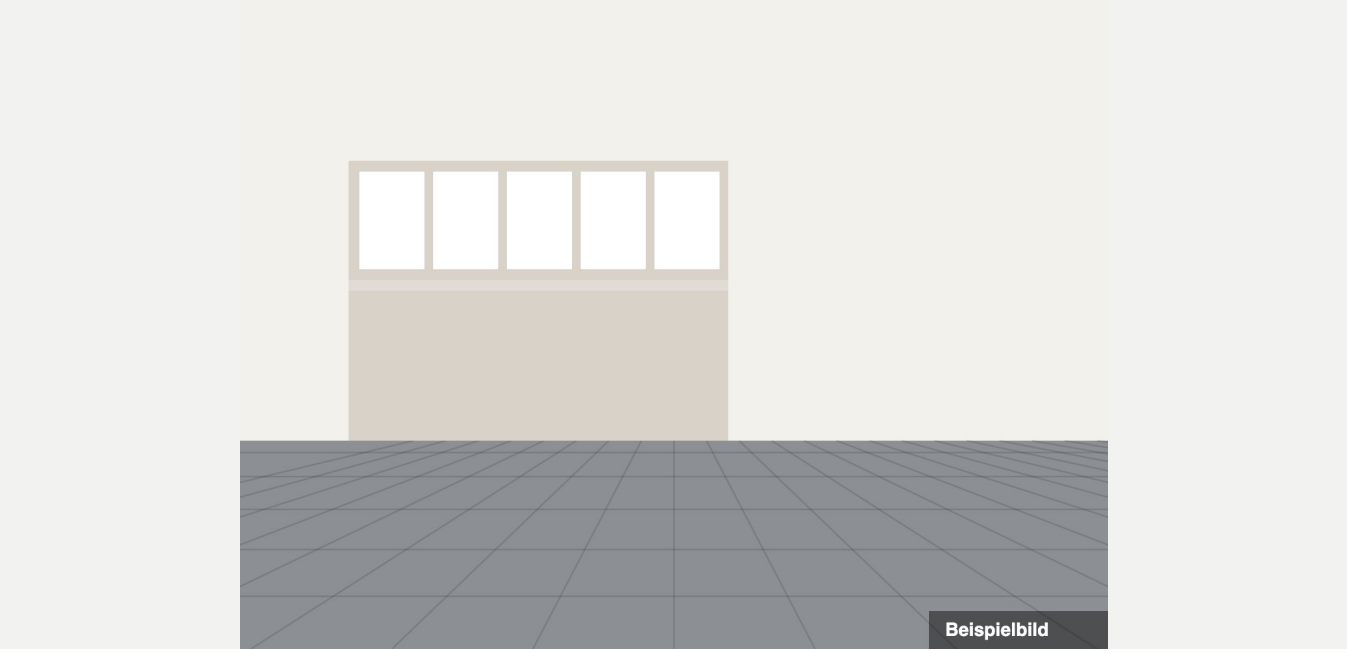
Foto 2 · 12.11.2026, 09:25 Uhr
Tischler – Oberschränke montiert, Blende über dem Kühlschrank fehlt noch.

- Detail Blende Kühlschrank bis Freitag an Tischler

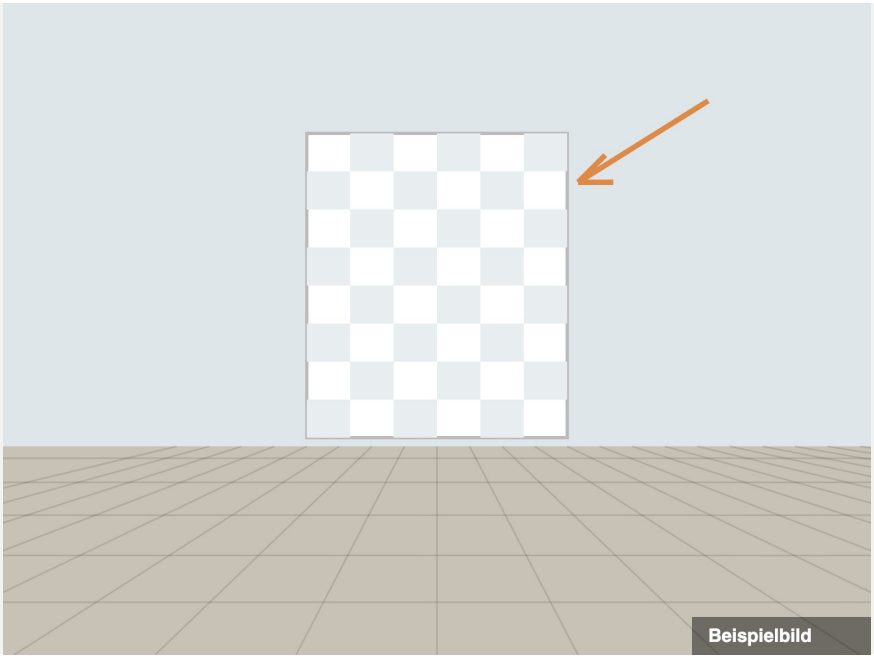
Foto 3 · 12.11.2026, 09:45 Uhr
Fliesen – Fugenbild an der Dusche prüfen – Fuge oben links unregelmäßig.

- Fugen Dusche nacharbeiten

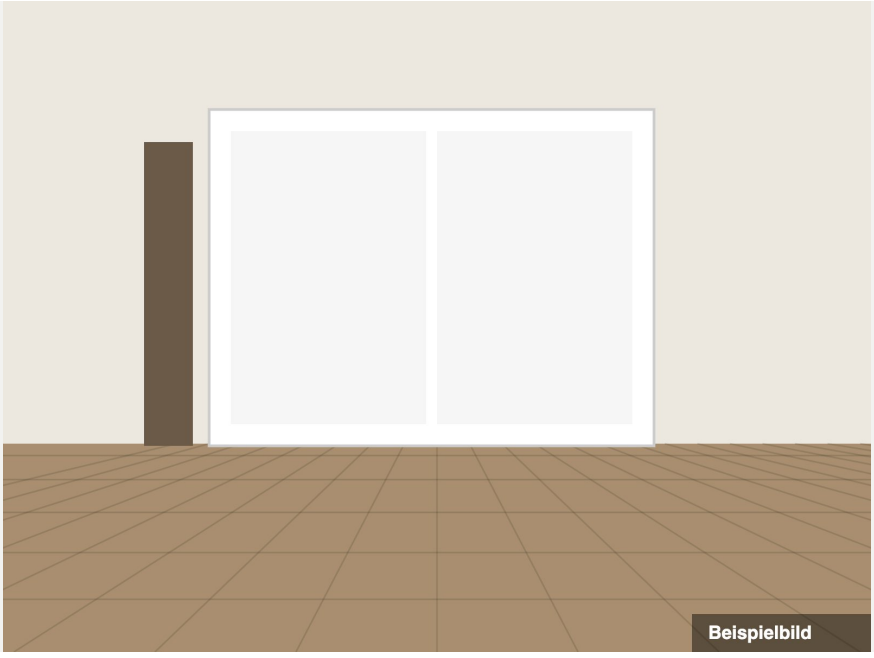
Foto 4 · 12.11.2026, 09:55 Uhr
Maler – Einbauschrank fertig. Wand neben der Tür nachspachteln und streichen.

- Flur nachspachteln, danach zweiter Anstrich
